## AUTORIDAD NACIONAL DE LICENCIAS AMBIENTALES - ANLA -

### RESOLUCIÓN N° 01905

**“Por la cual se ajusta vía seguimiento la Resolución 1071 del 14 de junio de 2019 y se imponen algunas medidas adicionales”**

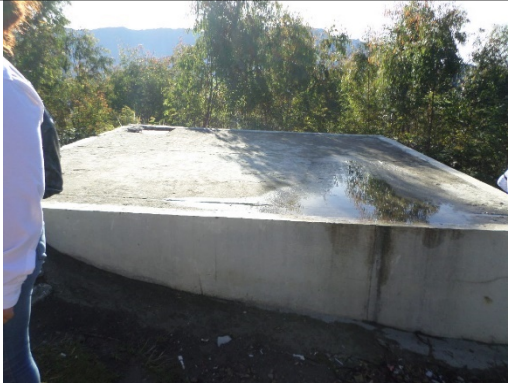
**Fotografía 2 Tanque de almacenamiento barrio Cristo Rey parte Alta** (Coordenadas planas origen único E5039772.30, N2373734.28)

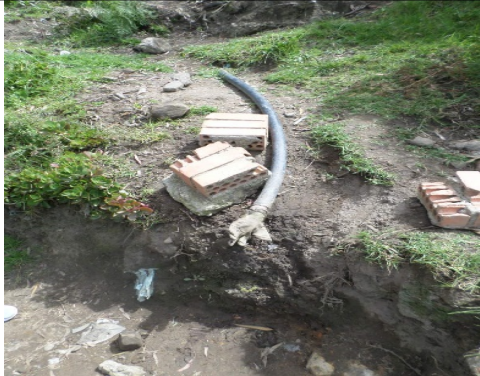
**Fotografía 3 Inadecuado manejo sistema de conducción del agua que se suministra al barrio Cristo Rey parte Alta** (Coordenadas planas origen único E5039765.38, N2373682.81)

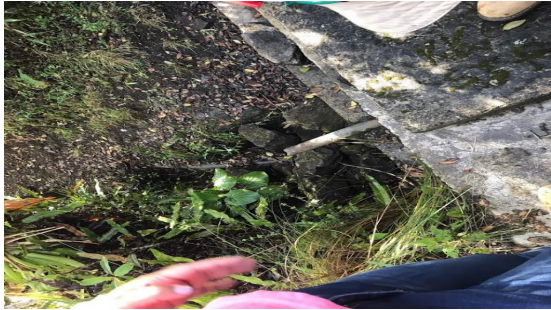
La segunda estación en el recorrido fue el lugar conocido como el “Nacimiento carrizal”, el cual se encuentra asociado al origen de los puntos denominados UF1 PA -07 y UF1PA – 08. Durante el recorrido se pudo observar que el punto UF1 PA -07 se encontraba sin caudal y que el punto UF1PA – 08 presentaba un caudal de 0,05 l/s, el cual es menor al registrado en la visita realizada en el mes de febrero 2021 (0,11 l/s).

| <b>Fotografía 4 Punto de agua UF1 PA-07, sin caudal</b> (Coordenadas planas origen único E 5039034.66, N 2371993.04) | <b>Fotografía 5 Punto de agua UF1 PA-08</b> (Coordenadas planas origen único E5039193.02, N2372141.20) |

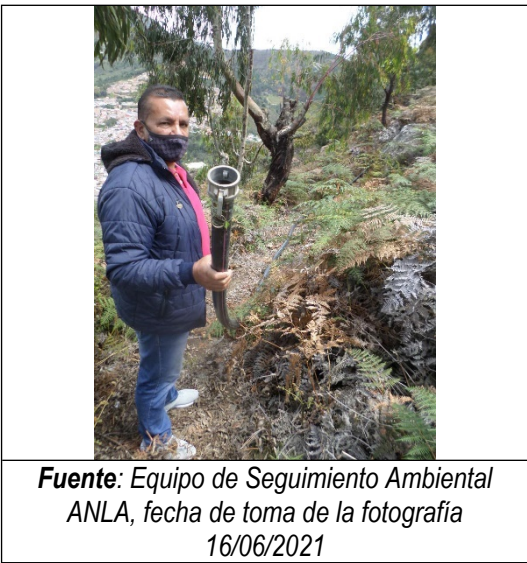
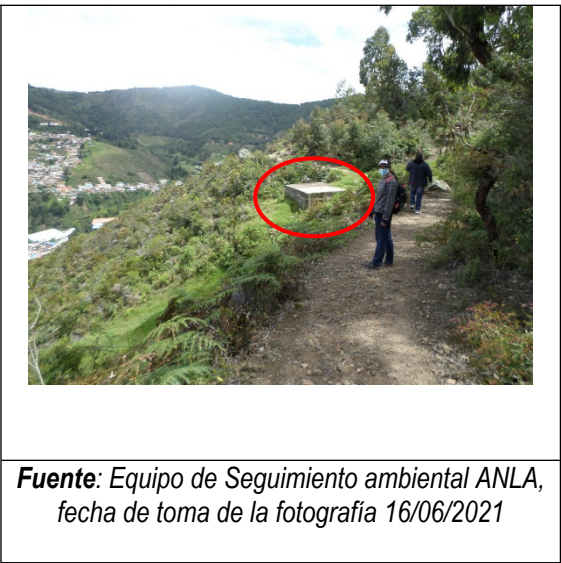
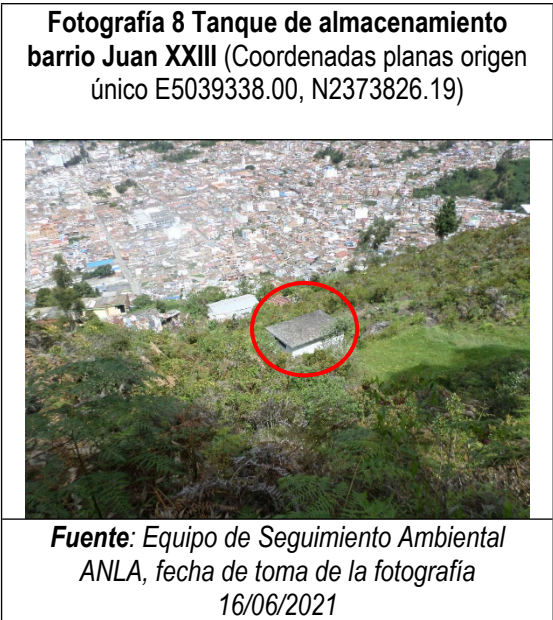
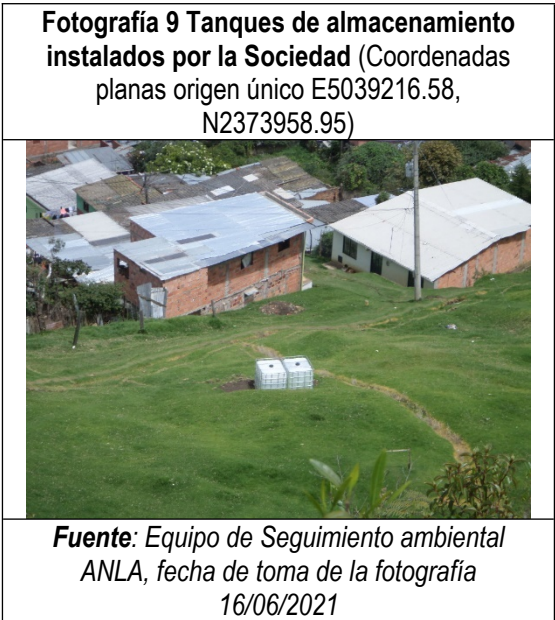
| <b>Fotografía 6 manguera suministro de agua a Tanques de almacenamiento barrio Cristo Rey parte baja y Juan XXIII</b> (Coordenadas planas origen único E5039420.00, N2373798.56) | <b>Fotografía 7 Tanque de almacenamiento barrio Cristo Rey parte Baja</b> (Coordenadas planas origen único E5039338.32, N2373849.33) |

Durante el recorrido la comunidad indicó que la Sociedad Unión Vial Río Pamplonita S.A.S., estaba en proceso de instalación de tanques de almacenamiento provisionales para dar el recurso a las familias que ya no contaban con el líquido.

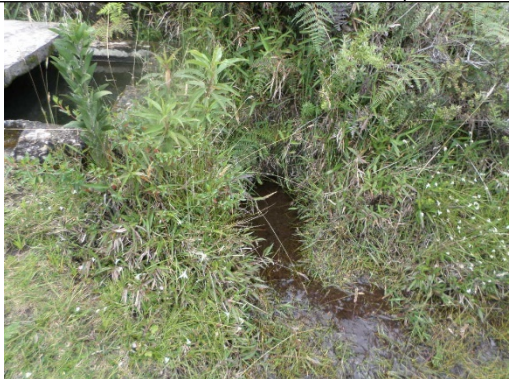
Adicional a lo anterior, se realizó inspección a un punto de agua localizado en las coordenadas planas origen único E5039102.62, N2374767.45, el cual se encuentra al costado occidental del sitio denominado PA07 (Aprox., 200 m) y surte a varias familias del barrio San Luis.

Fotografía 12 Punto de Agua utilizado por varias familias del barrio San Luis (Coordenadas planas origen único E5039102.62, N2374767.45)

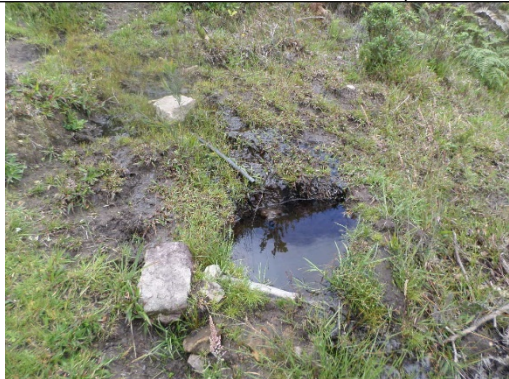
Fotografía 13 Punto de Agua utilizado por varias familias del barrio San Luis (Coordenadas planas origen único E5039102.62, N2374767.45)

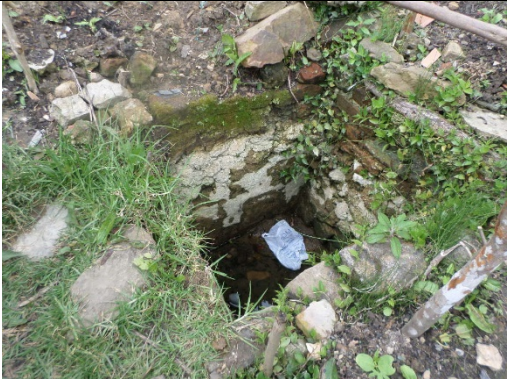
Finalmente, en el recorrido con la comunidad se verificó el sector de Juan XXIII, (carrera 3ª con calle 3) donde se evidenciaron algunas estructuras para captación de agua en los patios interiores de dos (2) viviendas, así como un tanque de almacenamiento adecuado por los habitantes de la zona, los cuales no presentaban caudal, estos sitios están asociados al punto de agua denominado en el EIA como PA103.

**Fotografía 14 Punto de Agua utilizado por varias familias del barrio San Luis**  
(Coordenadas planas origen único E5039118.70, N2373969.61)

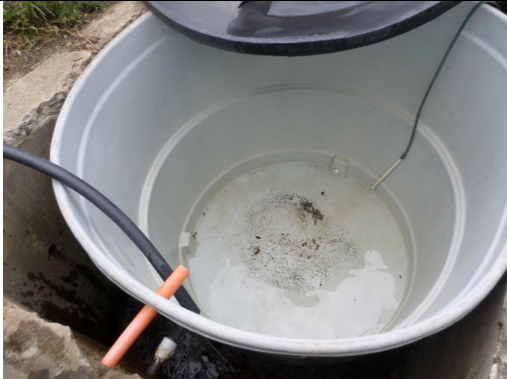
**Fotografía 15 Punto de Agua utilizado por varias familias del barrio San Luis**  
(Coordenadas planas origen único E5039118.70, N2373969.61)

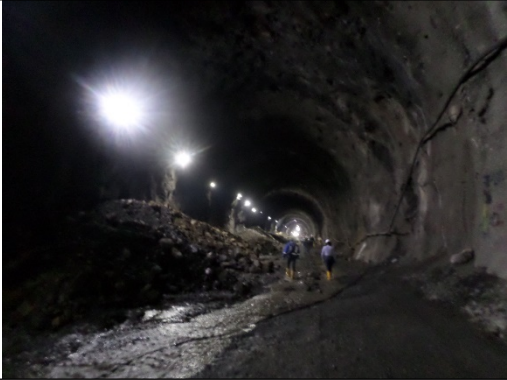
En cuanto a las actividades constructivas se estaba realizando el retiro de la destroza (excavación del túnel desde el nivel de la bóveda al nivel de la contrabóveda (suelo))<sup>1</sup>. para completar la sección de la estructura, impermeabilización conformación de la sección del túnel y la instalación de tubería para el manejo de las aguas al interior de la estructura (Ver fotografía 17)

**Fotografía 16 Excavación de la destroza**  
(Coordenadas planas origen único E5039096.19, N2374466.22)

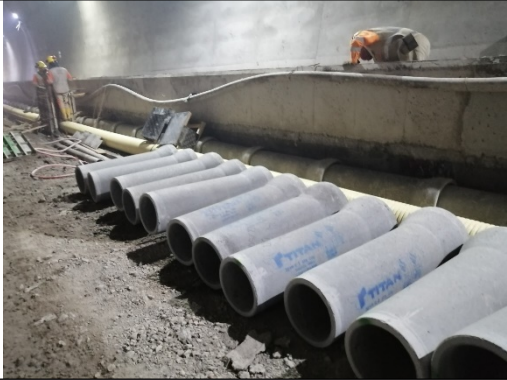
**Fotografía 17 Tubería para manejo de agua al interior del túnel** (Coordenadas planas origen único E5039809.00, N2374802.47)

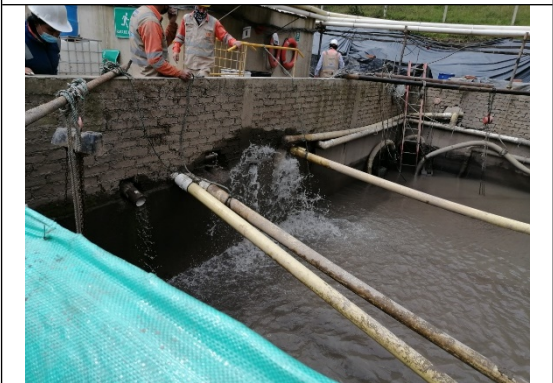
La PTARnD al momento de la inspección presentaba adecuadas condiciones de tratamiento (Ver fotografía 18), el punto de aquietamiento antes de la entrega a la quebrada San Antonio, se evidenció operando de forma normal (sin picos de caudal que lo rebosaran) (ver fotografía 19)

**Fotografía 18 PTARnD** (Coordenadas planas origen único E5040132.02, N2374839.89)

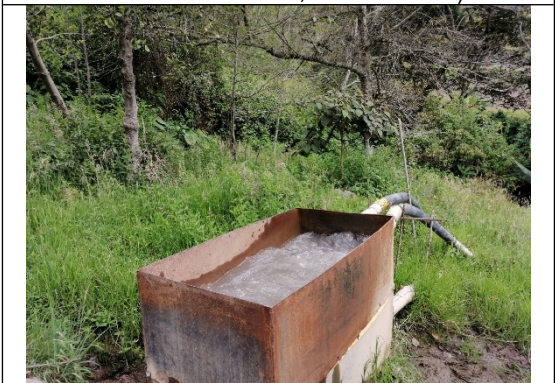
**Fotografía 19 Caja previa a la entrega del vertimiento 13-2** (Coordenadas planas origen único E5040162.56, N2374991.05)
