## AUTORIDAD NACIONAL DE LICENCIAS AMBIENTALES - ANLA -

### RESOLUCIÓN N° 01905

**“Por la cual se ajusta vía seguimiento la Resolución 1071 del 14 de junio de 2019 y se imponen algunas medidas adicionales”**

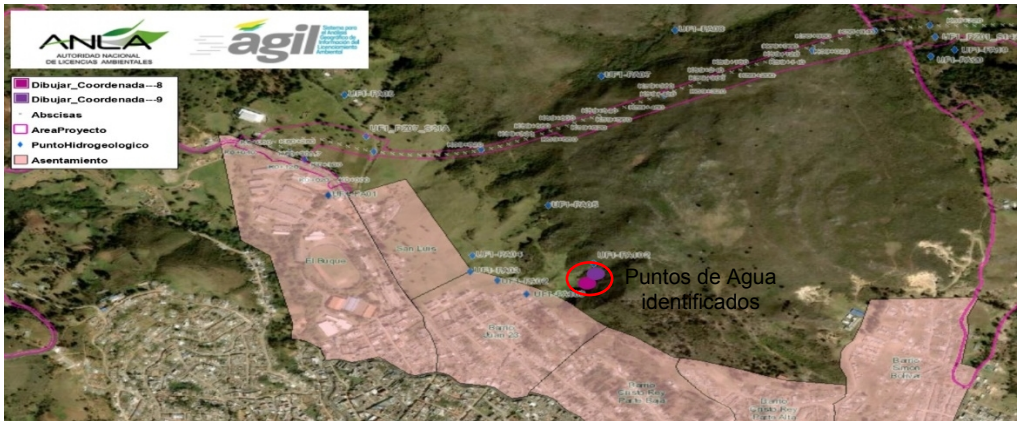
**Figura 3** Localización puntos de agua identificados – durante visita de atención a queja

Ahora bien, en esta zona la comunidad indicó la localización de dos (2) puntos de captación de agua que eran utilizados por la comunidad de Cristo Rey y Juan XXIII parte baja (Aproximadamente 10 familias) para sus actividades diarias, al momento de la visita no presentaban caudal (ver fotografías 10 y 11 del concepto técnico 4528 del 2 de agosto de 2021).

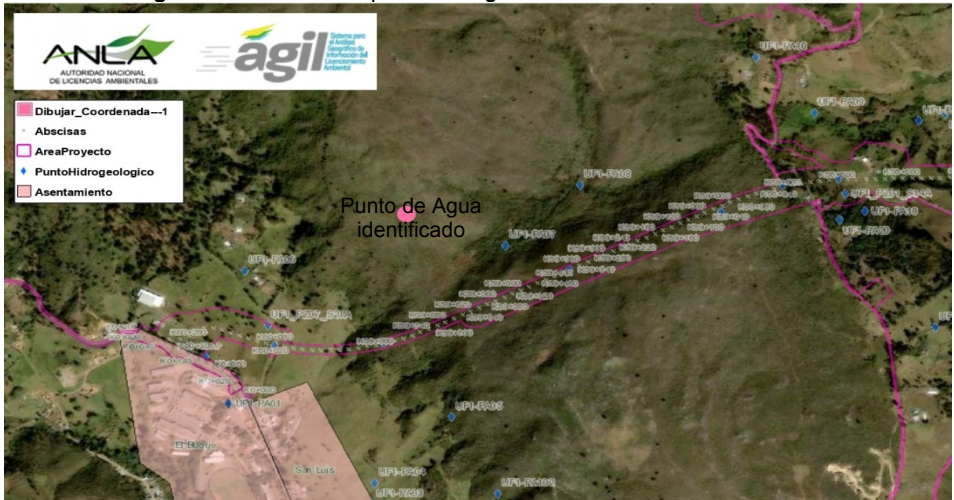
Figura 4 Localización punto de agua identificado sector San Luis

Adicional a lo anterior, se realizó inspección a un punto de agua localizado en las coordenadas planas origen único E5039102.62, N2374767.45, el cual se encuentra al costado occidental del sitio denominado PA07 (Aprox., 200 m) y surte a varias familias del barrio San Luis.

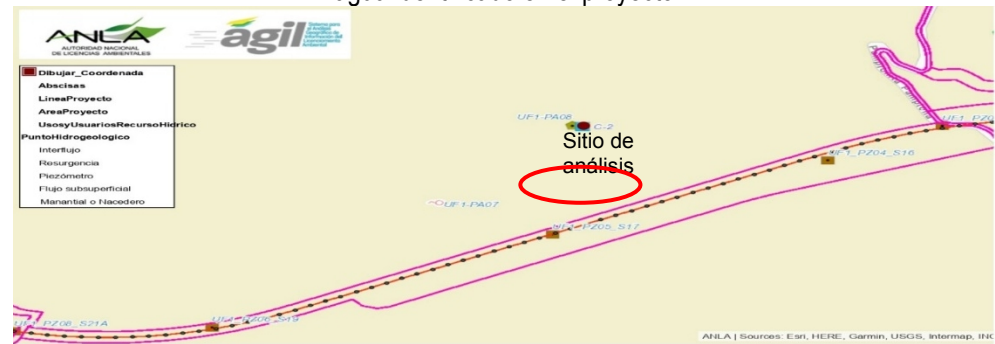
Figura 8 Localización Punto de Captación de Agua barrio Cristo Rey y Juan XXIII comparado con Punto de agua identificado en el proyecto

En este sentido, al verificar los puntos de agua que han venido presentando pérdida de caudal en el sector de Carrizal se logra identificar que la captación C-2, corresponde al punto de agua denominado PA08. (Ver Figura 8)

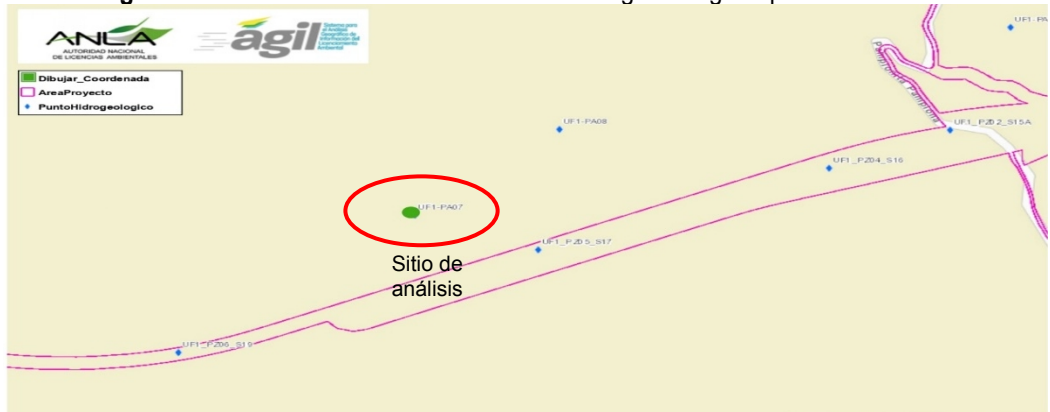
Figura 10 Localización Punto de Concesión de agua otorgada por CORPONOR

Al respecto es importante indicar que la Corporación Autónoma Regional de la Frontera Nororiental – CORPONOR, el día 29 de junio de 2021 presentó a esta Autoridad con radicación 2021131669-1-000, informe de seguimiento realizado el día 08 de marzo de 2021, a la concesión de agua de la naciente Carrizal, otorgada a la Junta de Acción Comunal del Barrio Cristo Rey, por medio de la Resolución 047 de 11 de mayo de 2012, prorrogada con Resolución 00492 de 28 de noviembre de 2017 con un caudal de 0.23 l/s, con vigencia de cinco (5) años, en el sitio localizado con las coordenadas E1158318, N1309308. (Ver figura 10)

El punto de captación aprobado por la Autoridad regional se localiza en el punto de agua denominado por la Sociedad Unión Vial Río Pamplonita S.A.S., como UF1PA-07.

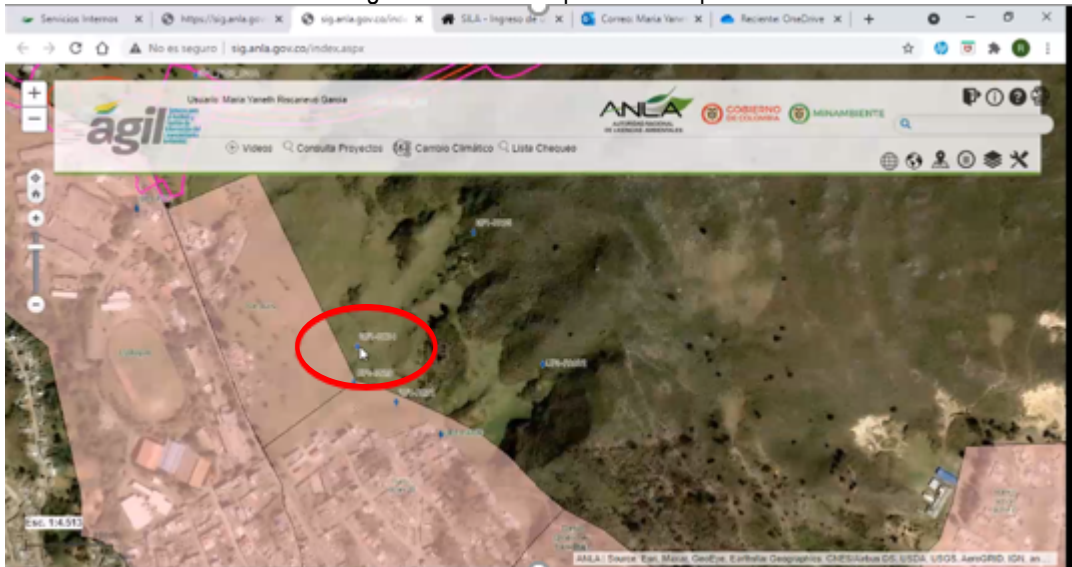
Figura 11 ubicación predio el Buque

esta Autoridad el trámite puntual de la queja interpuesta por la señora María Astrid Monroy – propietaria del predio el Buque.

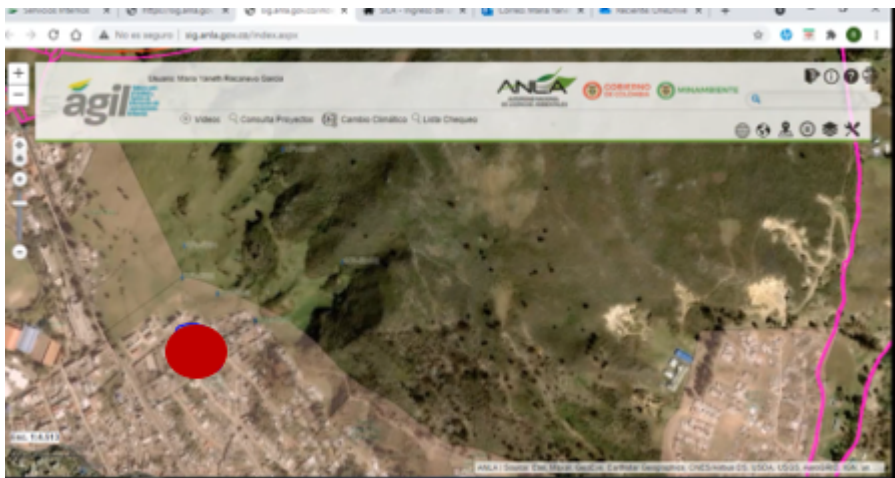
Figura 12 ubicación predio Sr. Mario Gamboa

Por su parte, el predio del señor Mario Gamboa, como se evidencia en la figura 12, se encuentra ubicado en zona urbana, exactamente en el barrio Juan XXIII parte alta, reclamación que se da por el secamiento de una naciente ubicada dentro de la propiedad, cuya fuente hídrica según lo informado abastece a otros usuarios.

Se evidencia además que en el predio del señor Mario Gamboa, el punto más cercano es el 103 que se encuentra seco al igual que sus puntos aferentes que suministran el recurso hídrico en ese sector, la comunidad tiene como alternativa a EMPOPAMPLONA S.A. (E.S.P) que suministra agua potable en los sectores urbanos.

Si bien, la Concesión tiene conocimiento de la problemática de la comunidad, es preciso establecer cuál ha sido el tratamiento individual que por esta afectación se ha dado por parte de la Concesión a los usuarios, en este sentido, se requiere que se atienda esta petición y se alleguen los soportes de esta, de igual forma establecer cuantos usuarios hacían uso de esta naciente.

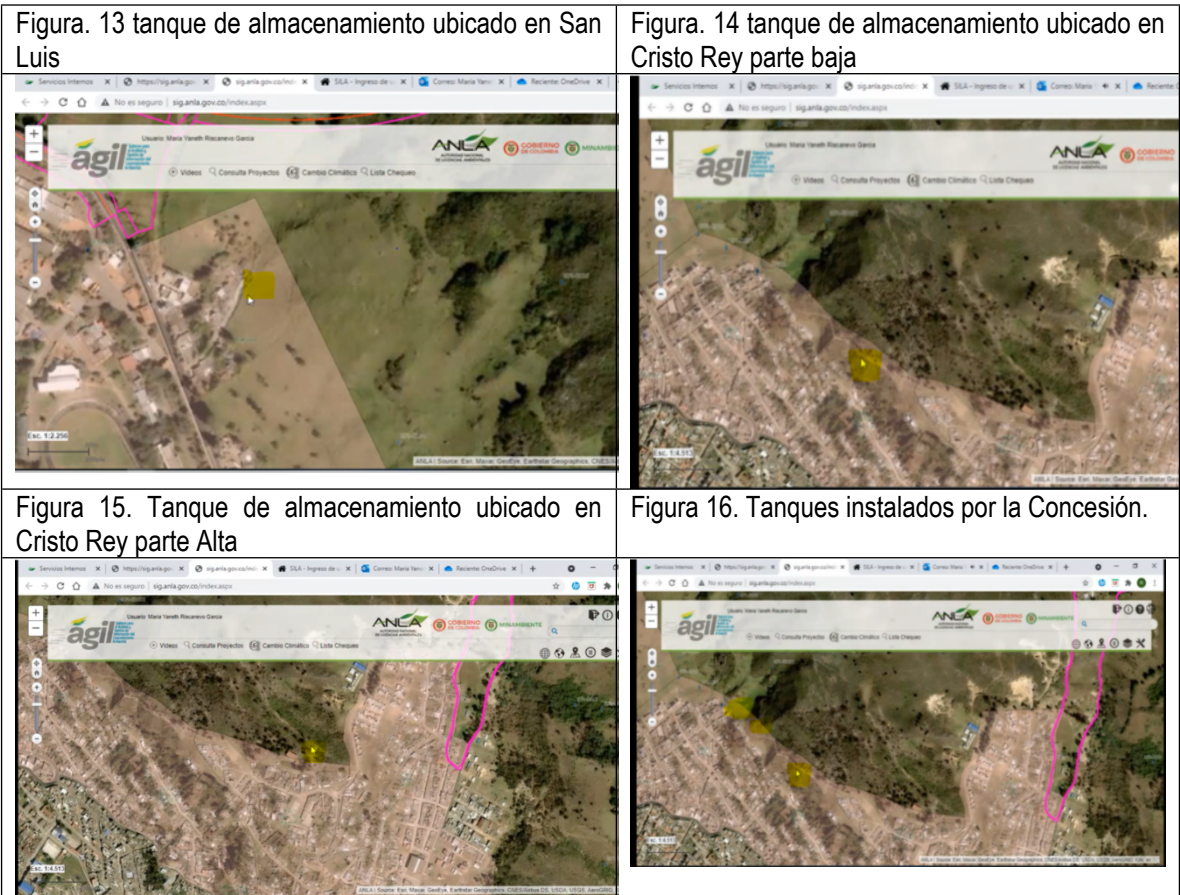
En San Luis, son treinta (30) familias que se abastecen de la naciente ubicada en el predio de la familia Monroy (no tienen concesión de aguas), PA04, de acuerdo con lo evidenciado durante la visita de atención a queja este punto se encuentra seco.

Por otra parte, durante la visita de seguimiento se logró establecer que unas diez (10) familias hacen uso del recurso hídrico en un punto cercano que se encuentra activo (sin nombre) el cual es objeto de análisis desde el componente hidrogeológico, para determinar su comportamiento.
